KOLEGIATA p.w. BOŻEGO CIAŁA w JAROSŁAWIU
Nawy boczne – polichromia

Program prac konserwatorskich

Opracowanie :Kazimiera Wajda
Haczów 2022

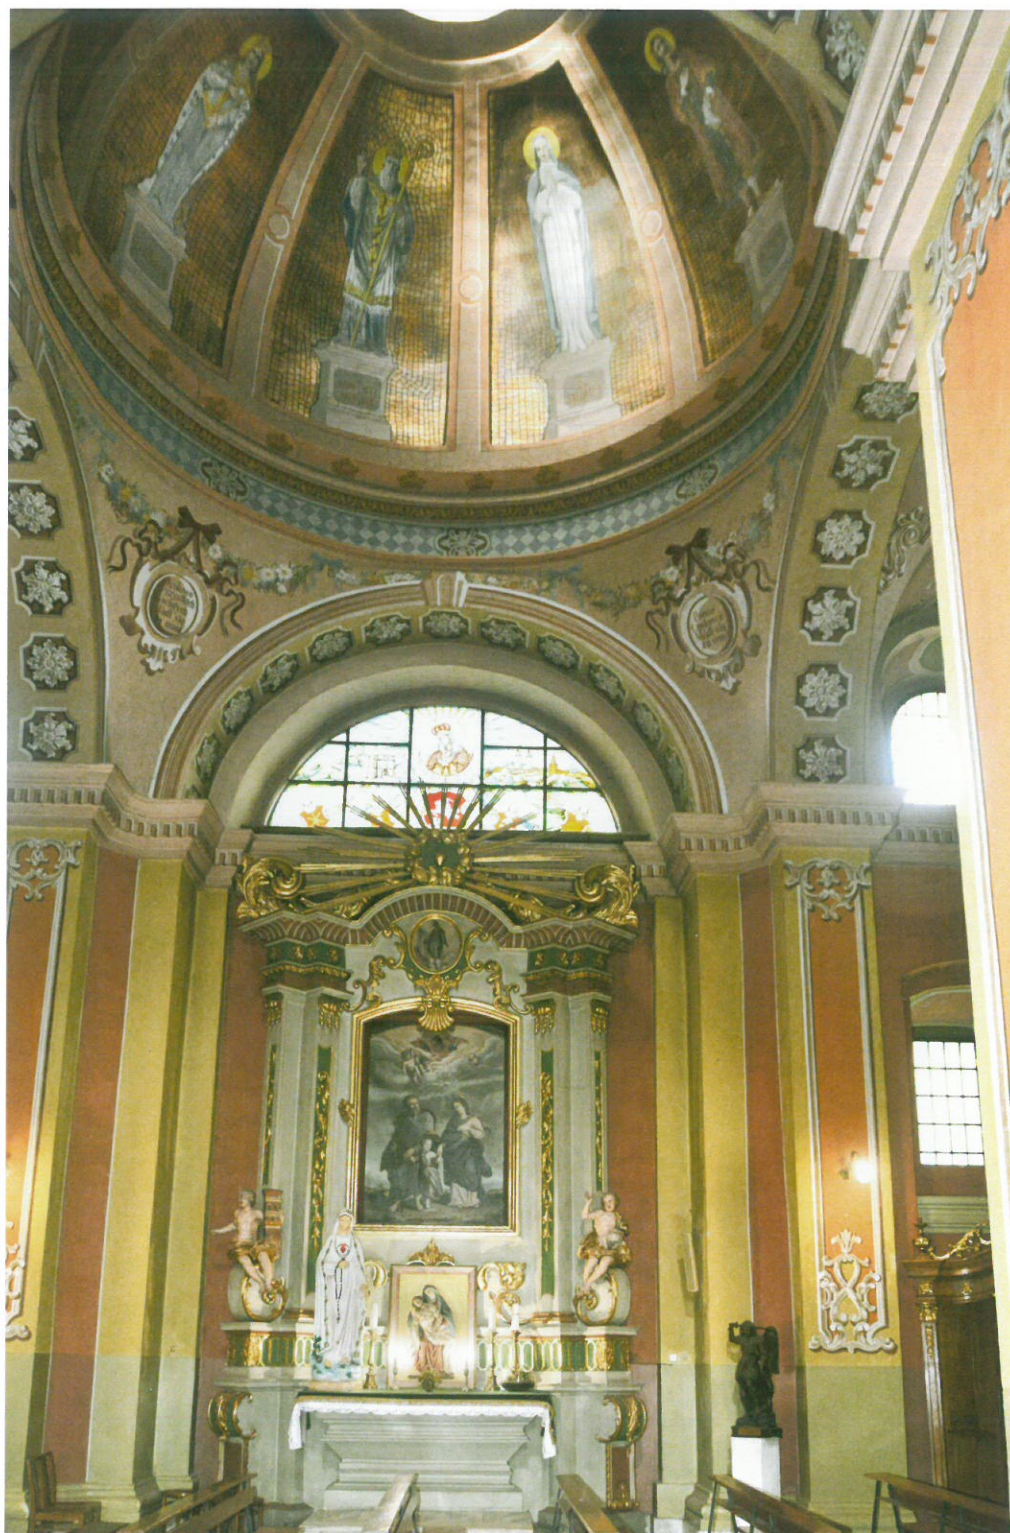
1. KOLEGIATA p.w. BOŻEGO CIAŁA w JAROSŁAWIU, POLICHROMIA
Nawa północna, widok ogólny od strony nawy głównej.

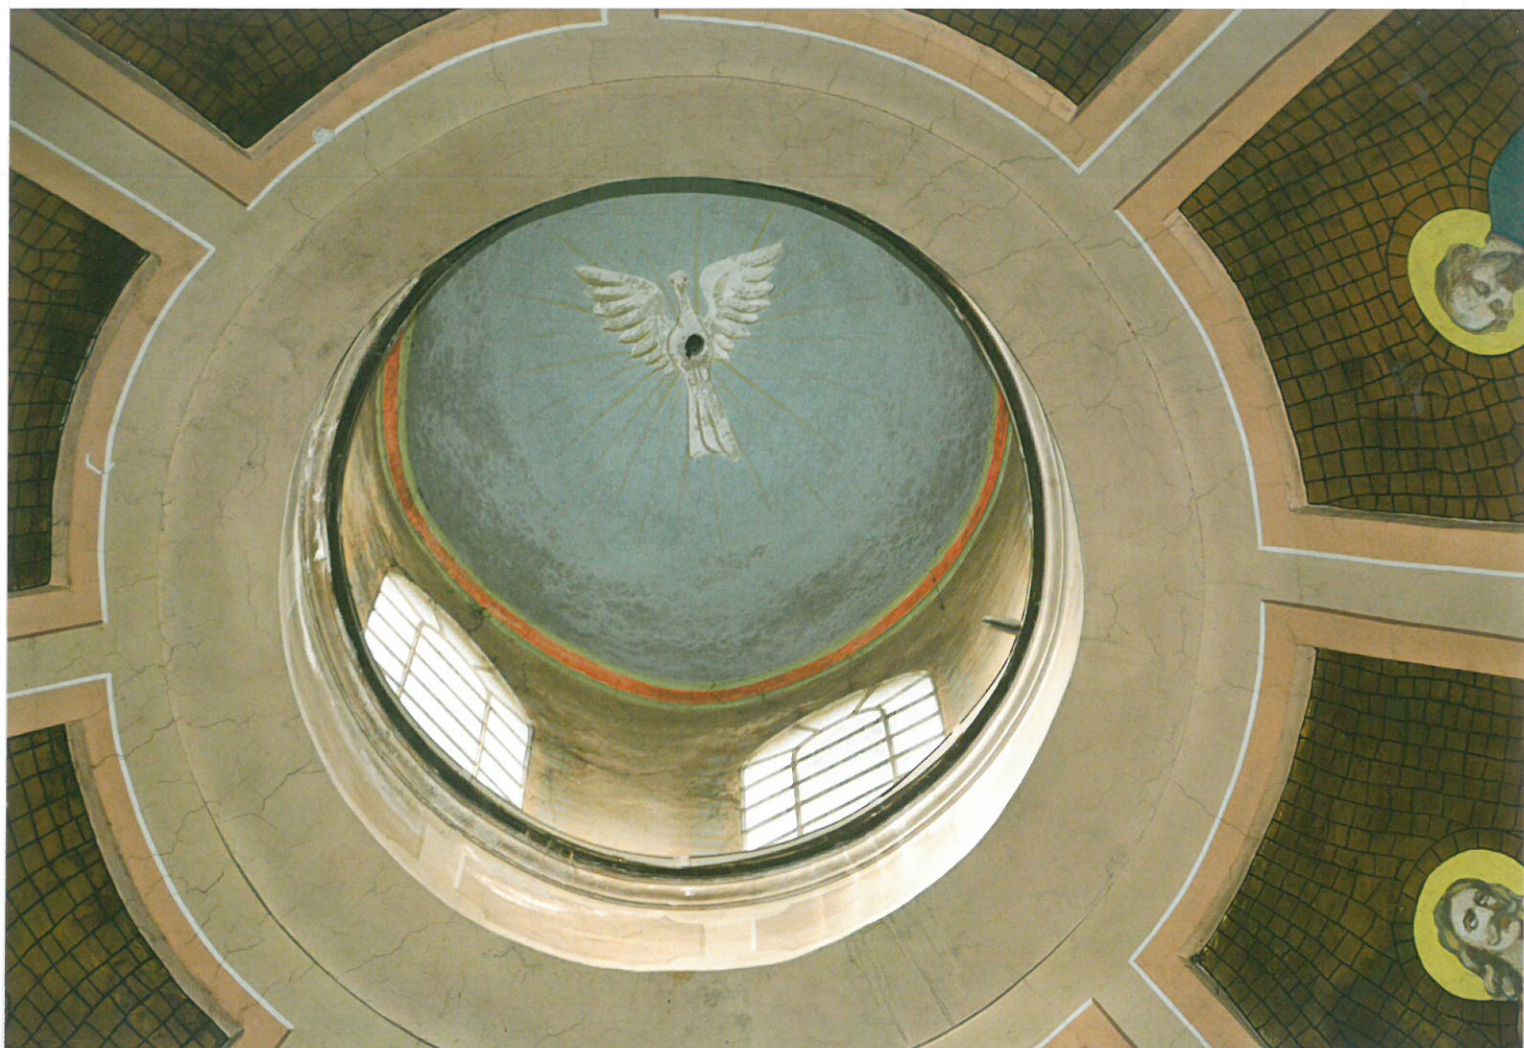
Tynki w wielu miejscach spękane, szczególnie w górnych partiach sklepień i w kopułach., widoczne są również liczne plamy i zacieki. Największe zniszczenia tynków, spękania i zniekształcające przemalowania występują zwłaszcza w latarniach obydwu kaplic.

3. KOLEGIATA p.w. BOŻEGO CIAŁA w JAROSŁAWIU, POLICHROMIA
Nawa północna, latarnia. Widoczne zacieki, spękania i przemalowania.

- Oczyszczenie powierzchni malowidła przy pomocy szczotek, pędzli i odkurzaczy, doczyszczanie gumkami chlebowymi;
- Usunięcie wtórnych nawarstwień kitów i przemalowań.
- Utrwalenie pudrującej się warstwy malarskiej
- Wzmocnienie struktury wyprawy tynkowej szczególnie w miejscach spękań, wykonanie zastrzyków zespalających tynk z wątkiem ceglanym. Uzupełnienie ubytków tynku,
- Wykonanie i zabezpieczenie złąceń;
- Punktowanie ubytków malowidła metodą naśladowczą, wykonanie rekonstrukcji w miejscach dużych ubytków;
- Wykonanie dokumentacji konserwatorskiej.

Konieczne jest jak najszybsze podjęcie prac konserwatorskich ze względu na bardzo zły stan zachowania tynków, liczne, głębokie ich spękania oraz plamy i zacieki szczególnie w pachach sklepienia nawy południowej, a co za tym idzie, nieestetyczny wygląd malowideł. Pilnej interwencji konserwatorskiej wymagają również tynki i malowidła w latarniach obydwu kaplic.

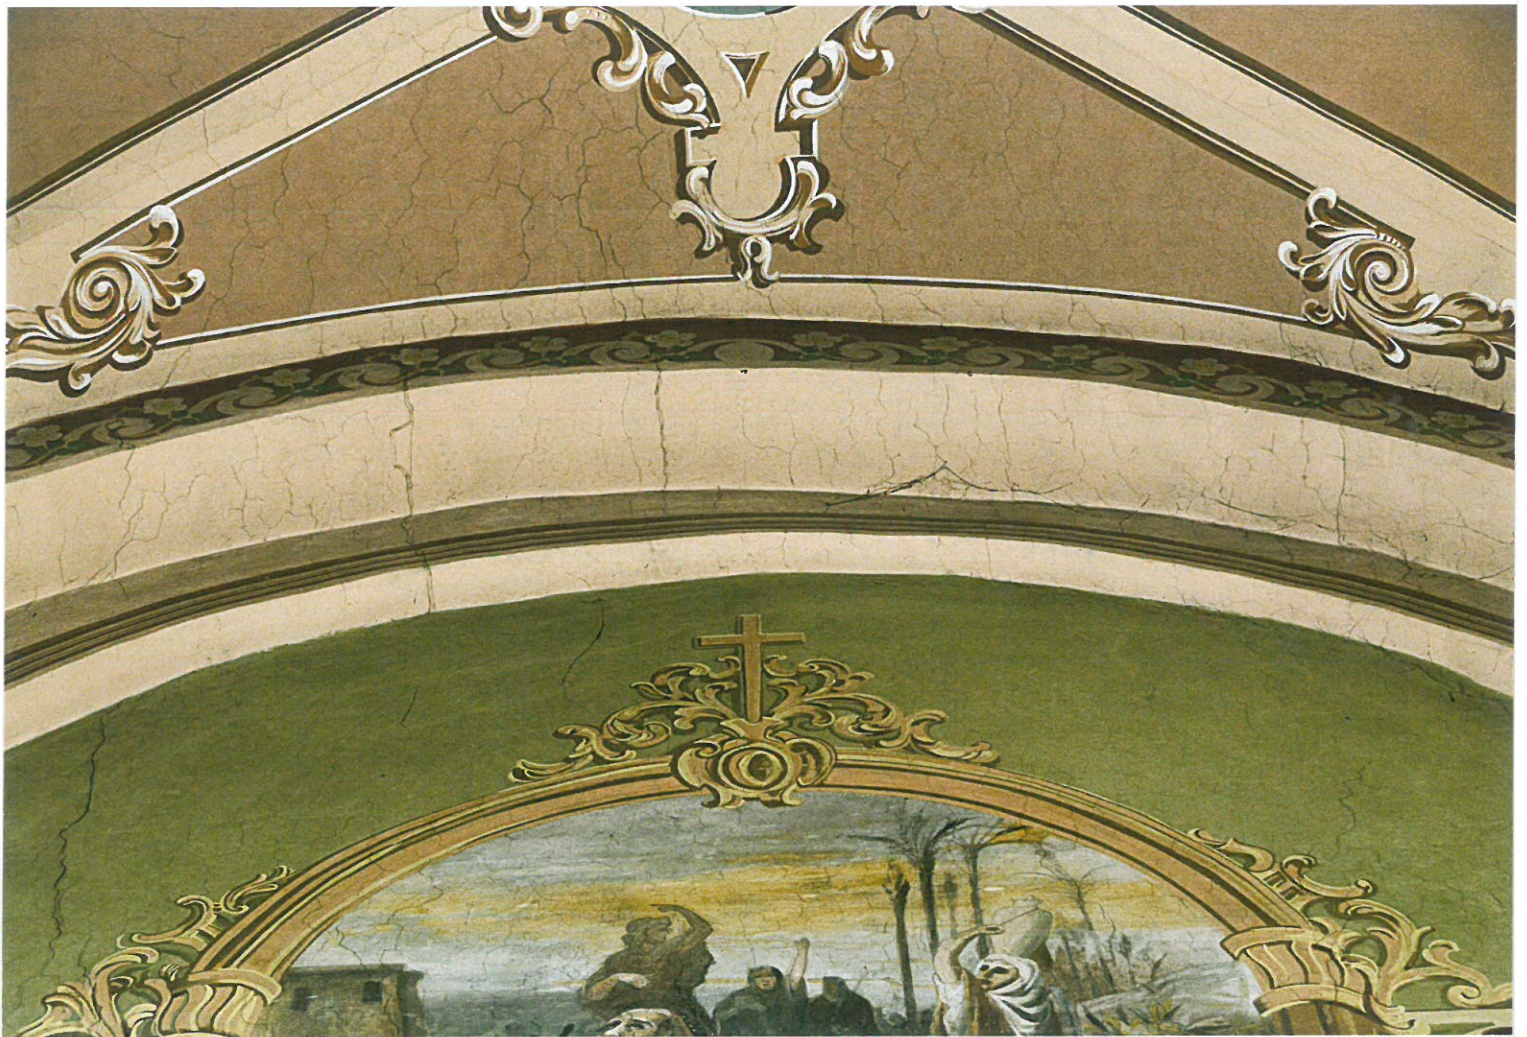
5. KOLEGIATA p.w. BOŻEGO CIAŁA w JAROSŁAWIU, POLICHROMIA
Nawa północna, widok na arkadę nad obrazem na ścianie zachodniej nawy.
Widoczne spękania tynku.

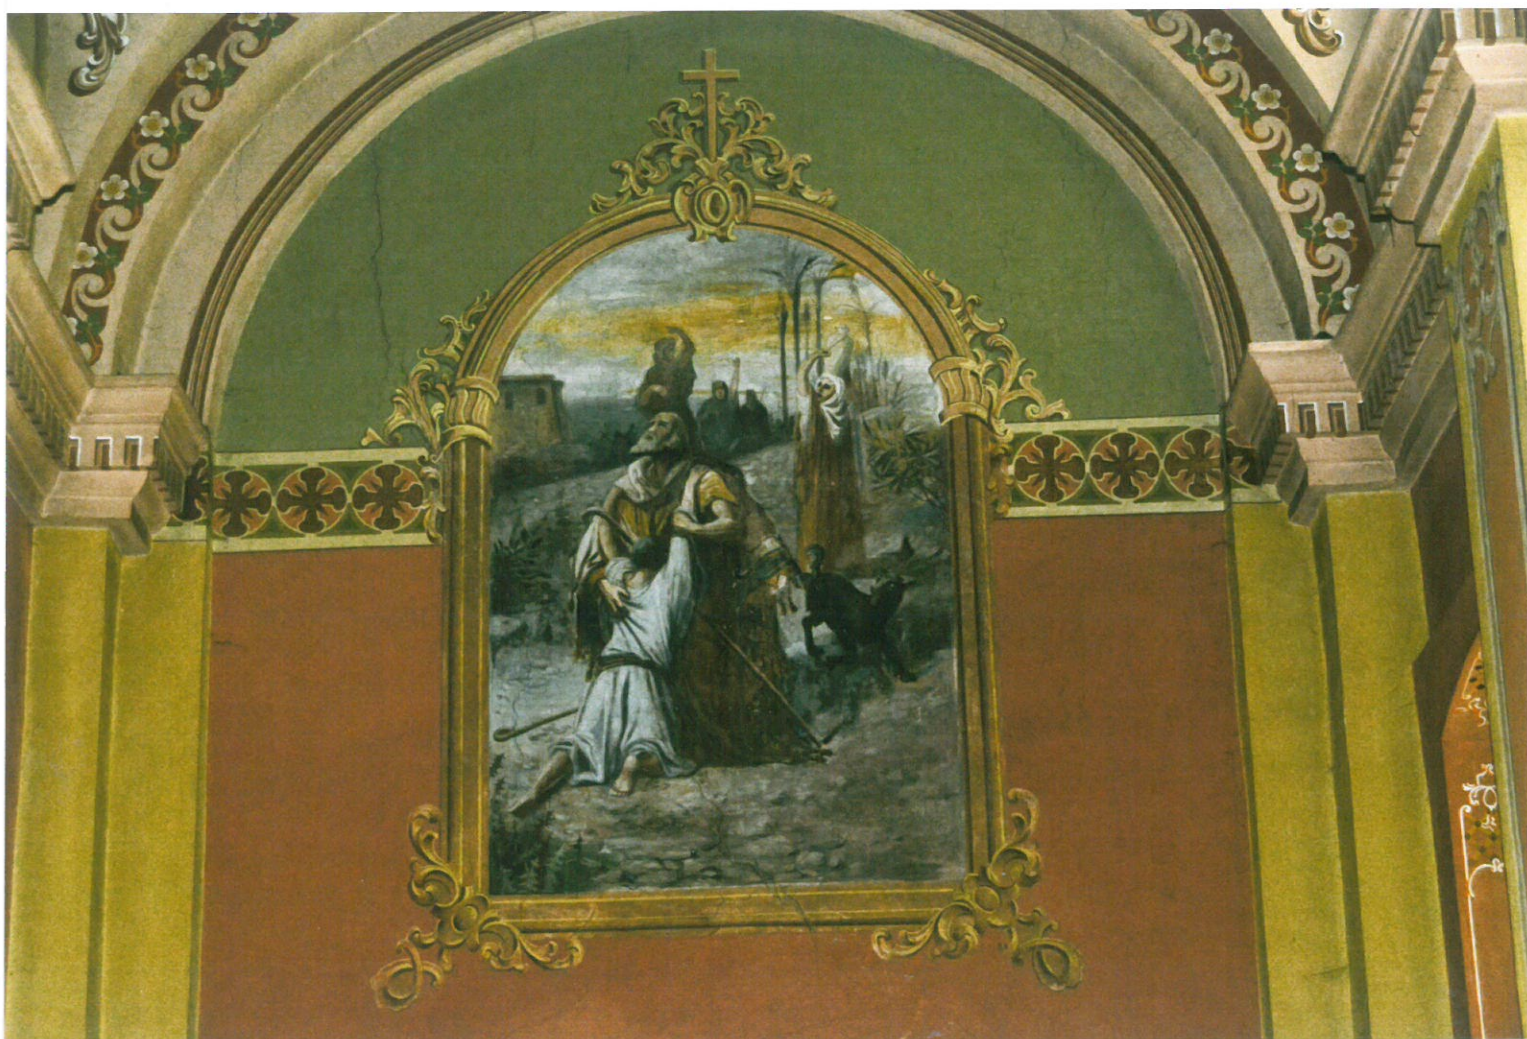
Na ścianie zachodniej nawy duży obraz o formacie prostokąta pionowego zakończonego od góry półkoleściami „Powrót syna marnotrawnego” w iluzjonistycznej rokokowej ramie

6. KOLEGIATA p.w. BOŻEGO CIAŁA w JAROSŁAWIU, POLICHROMIA
Nawa północna, obraz „Powrót syna marnotrawnego na ścianie zachodniej nawy.

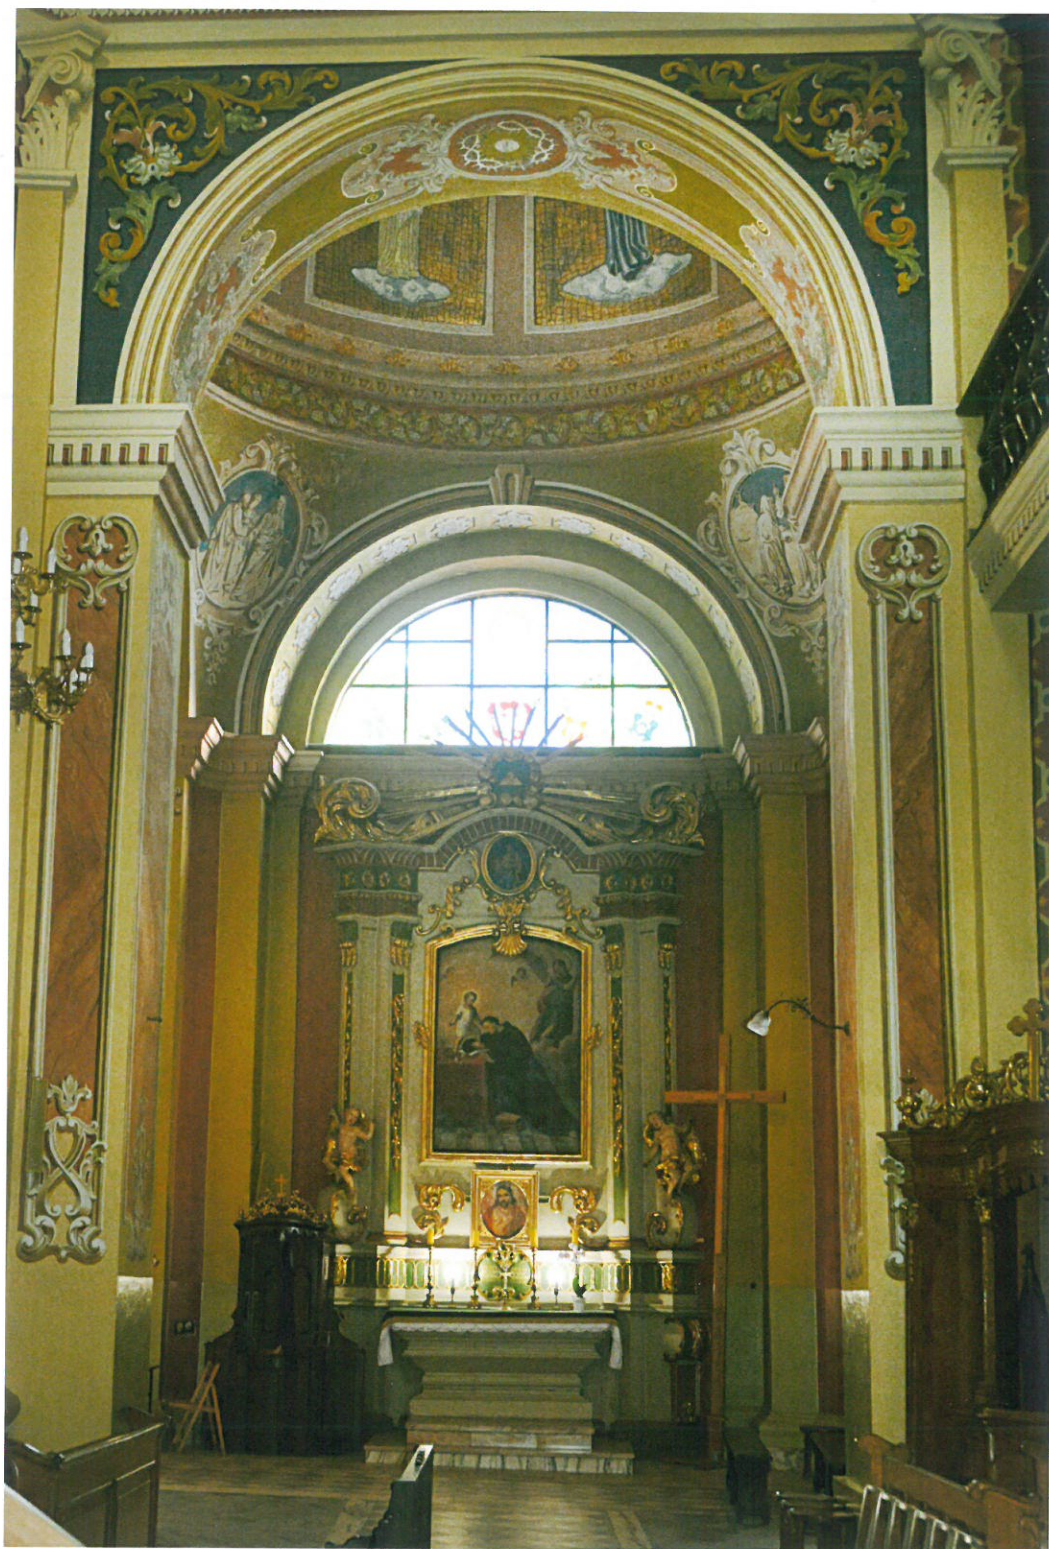
7. KOLEGIATA p.w. BOŻEGO CIAŁA w JAROSŁAWIU, POLICHROMIA
Nawa południowa, widok ogólny od strony nawy głównej.

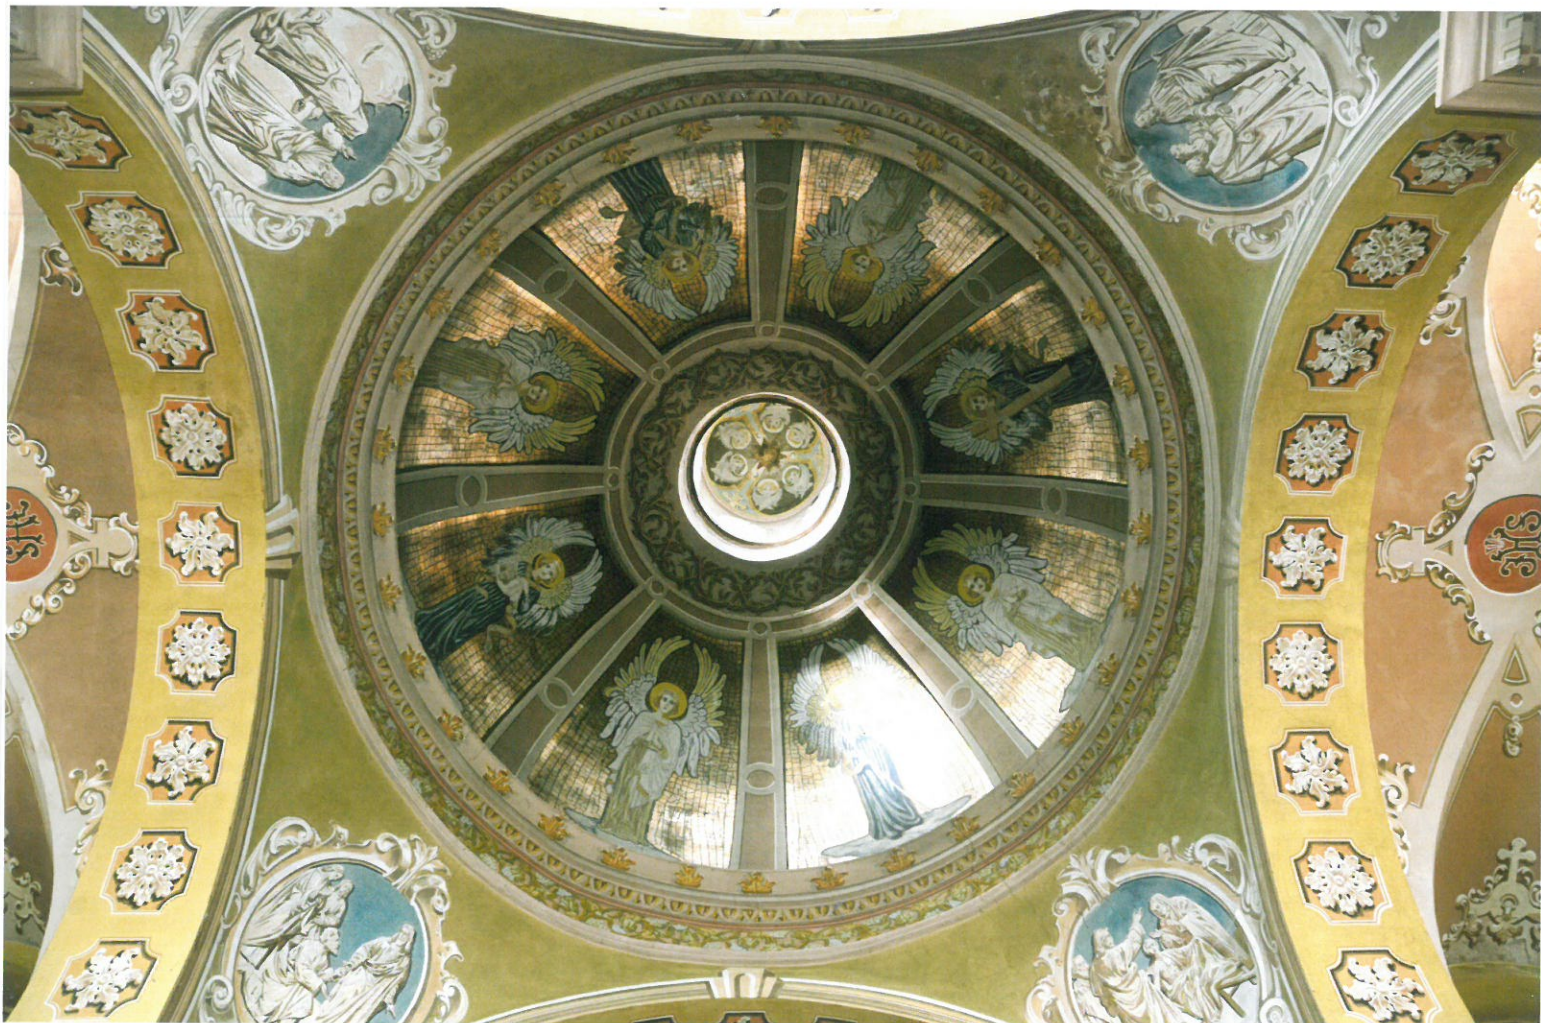
W kopule podzielonej na osiem pól o złożonych tłach imitujących mozaikę ukazane są naprzemiennie anioły z narzędziami Męki Pańskiej /krzyż, korona cierniowa, włócznia, chusta św. Weroniki/i anioły Adorujące. Na sklepieniu latarni 6 uskrzydłych główek anielskich. Gzyms pod kopułą ozdobiony ornamentem palmetkowym i tzw. bawolich oczek, poniżej fryz wypełniony ornamentem roślinnym /winna latorośl/.

8 . KOLEGIATA p.w. BOŻEGO CIAŁA w JAROSŁAWIU, POLICHROMIA
Nawa południowa, widok na kopułę i latarnię.

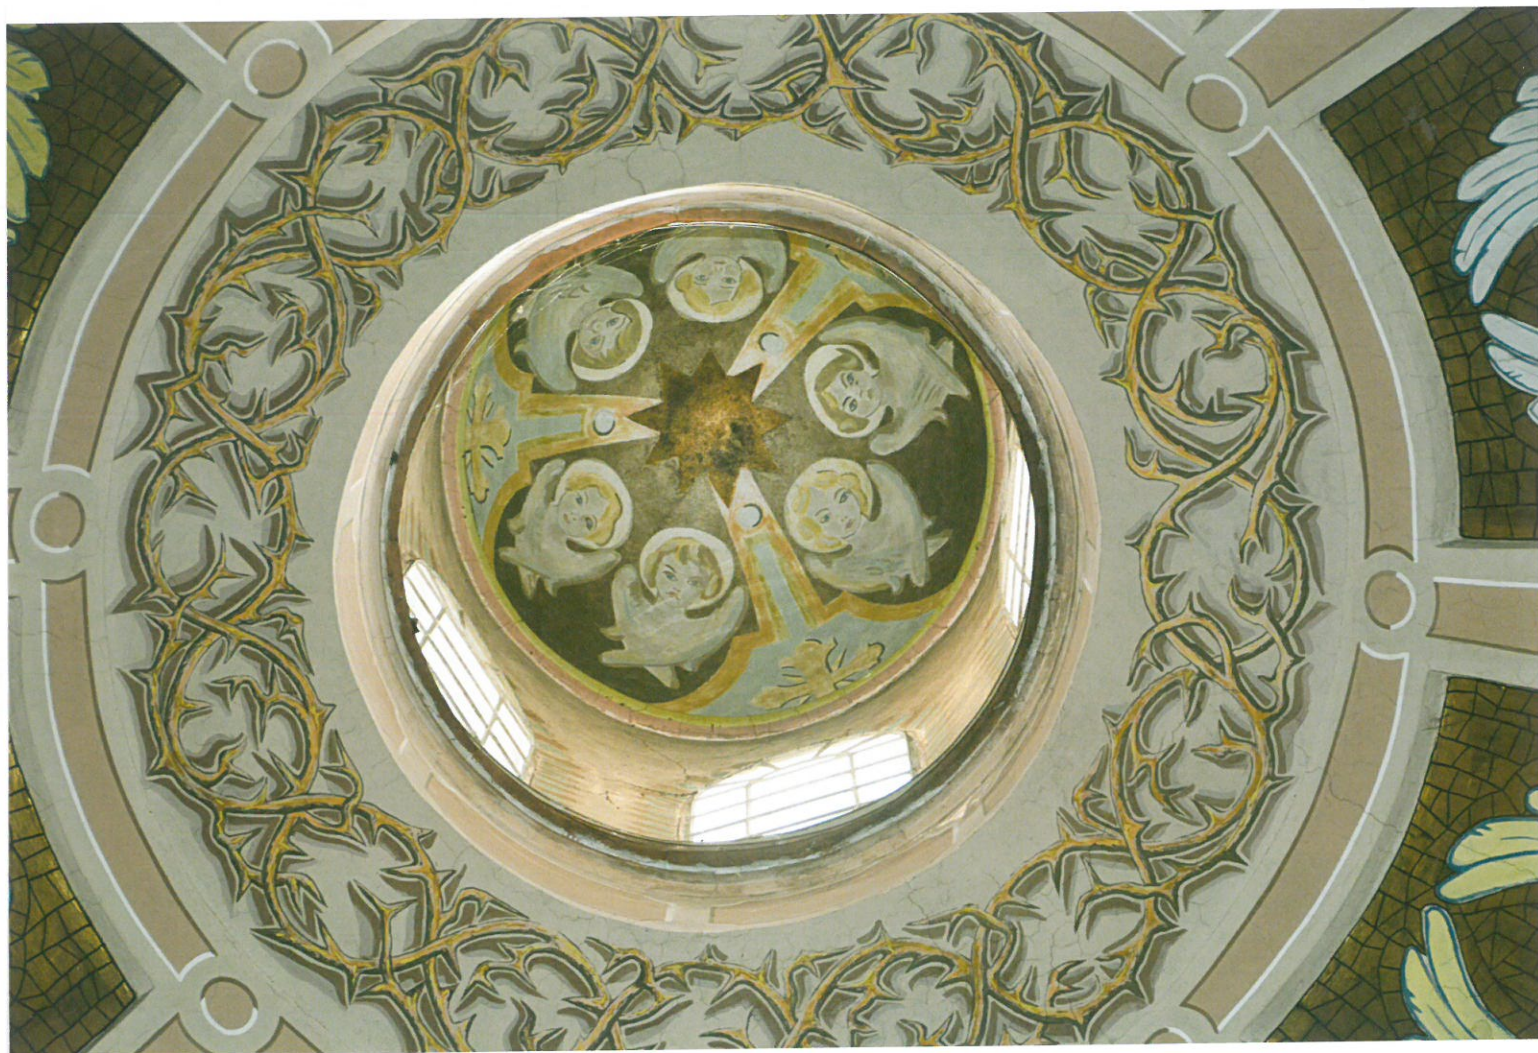
9. KOLEGIATA p.w. BOŻEGO CIAŁA w JAROSŁAWIU, POLICHROMIA
Nawa południowa, latarnia. Widoczne zacieki, spękania i przemalowania.

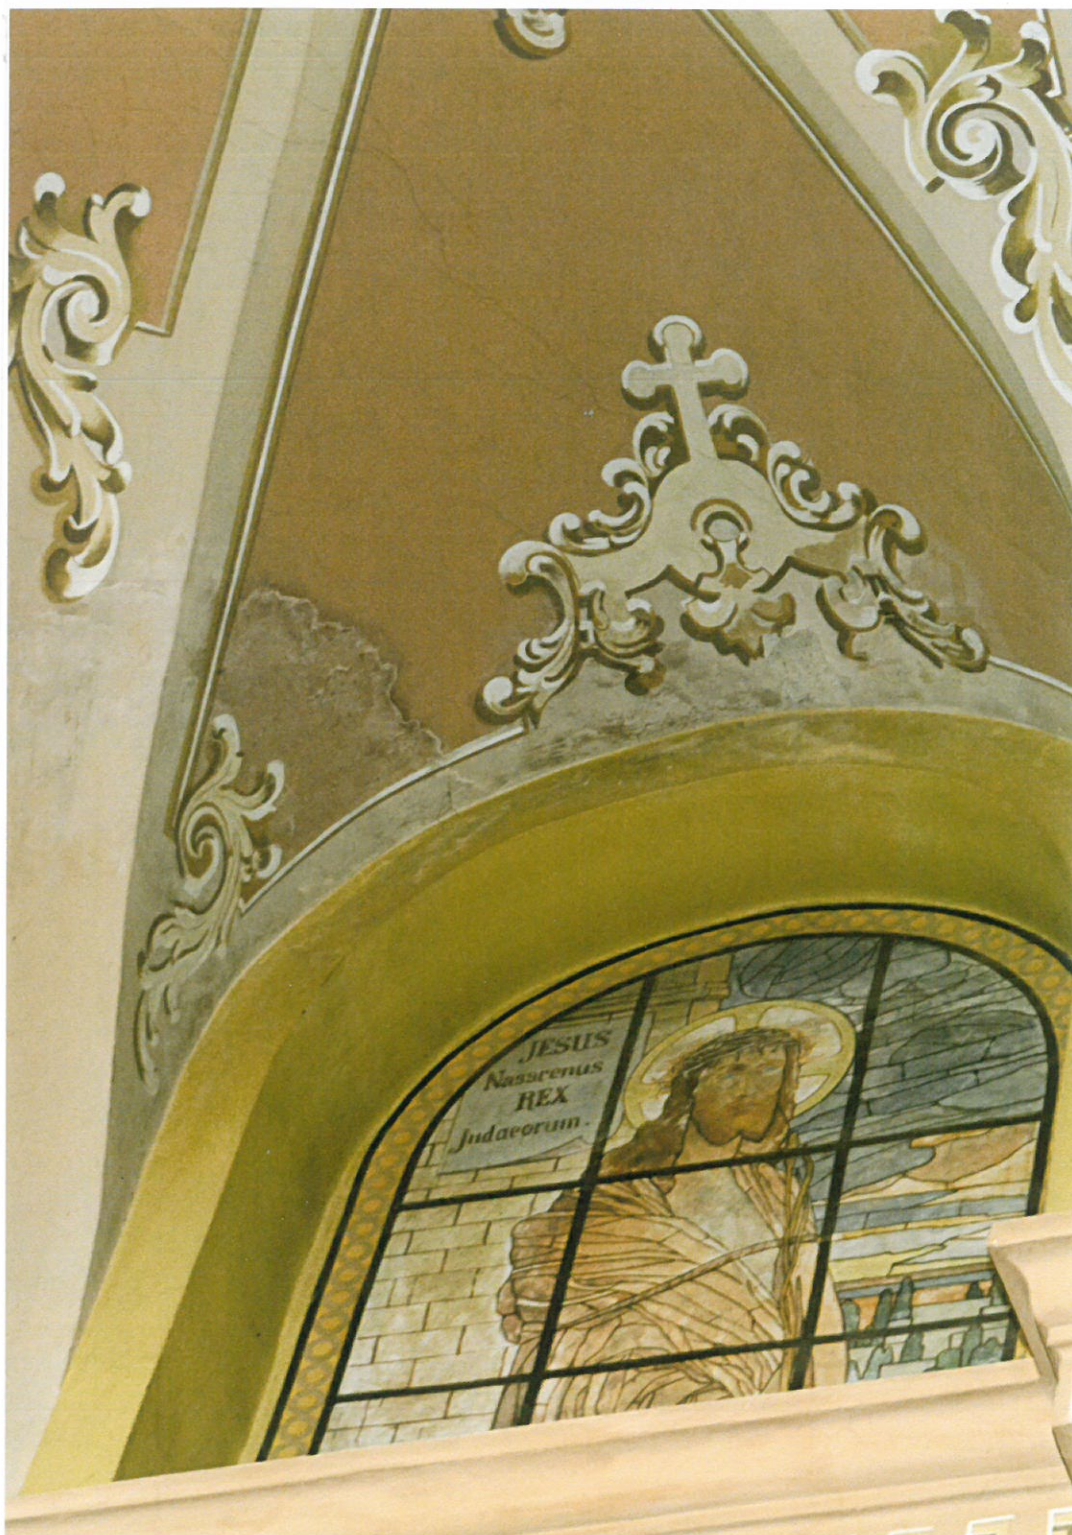
11. KOLEGIATA p.w. BOŻEGO CIAŁA w JAROSŁAWIU, POLICHROMIA
Nawa południowa, widoczne zacieki i zniszczenia malowidła.

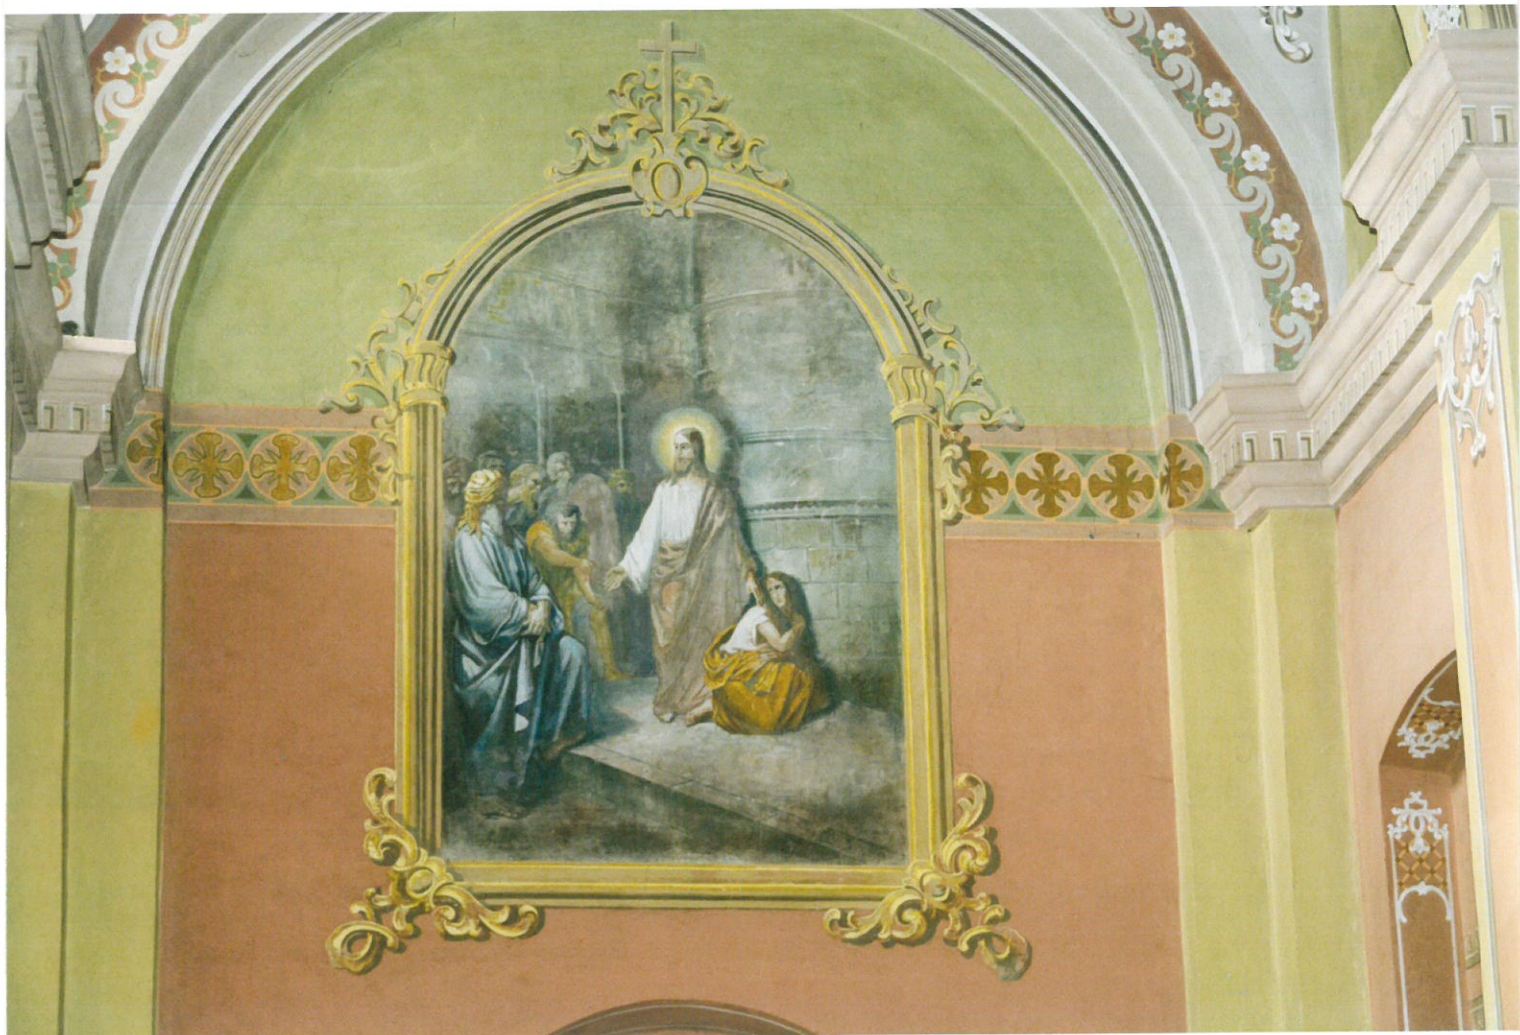
Na ścianie zachodniej nawy duży obraz o formacie prostokąta pionowego zakończony od góry półkoliście „Chrystus i jawnogrzeźnica” w iluzjonistycznej rokokowej ramie.

12. KOLEGIATA p.w. BOŻEGO CIAŁA w JAROSŁAWIU, POLICHROMIA
Nawa południowa, obraz „Chrystus i jawnogrzesznica” na ścianie zachodniej nawy.
